**Gymnázium Trhové Sviny**

Písemná práce pro ústřední kolo  
31. ročníku Dějepisné olympiády.

**Děkanský chrám**  
**Nanebevzetí Panny Marie**  
**v Trhových Svinech**

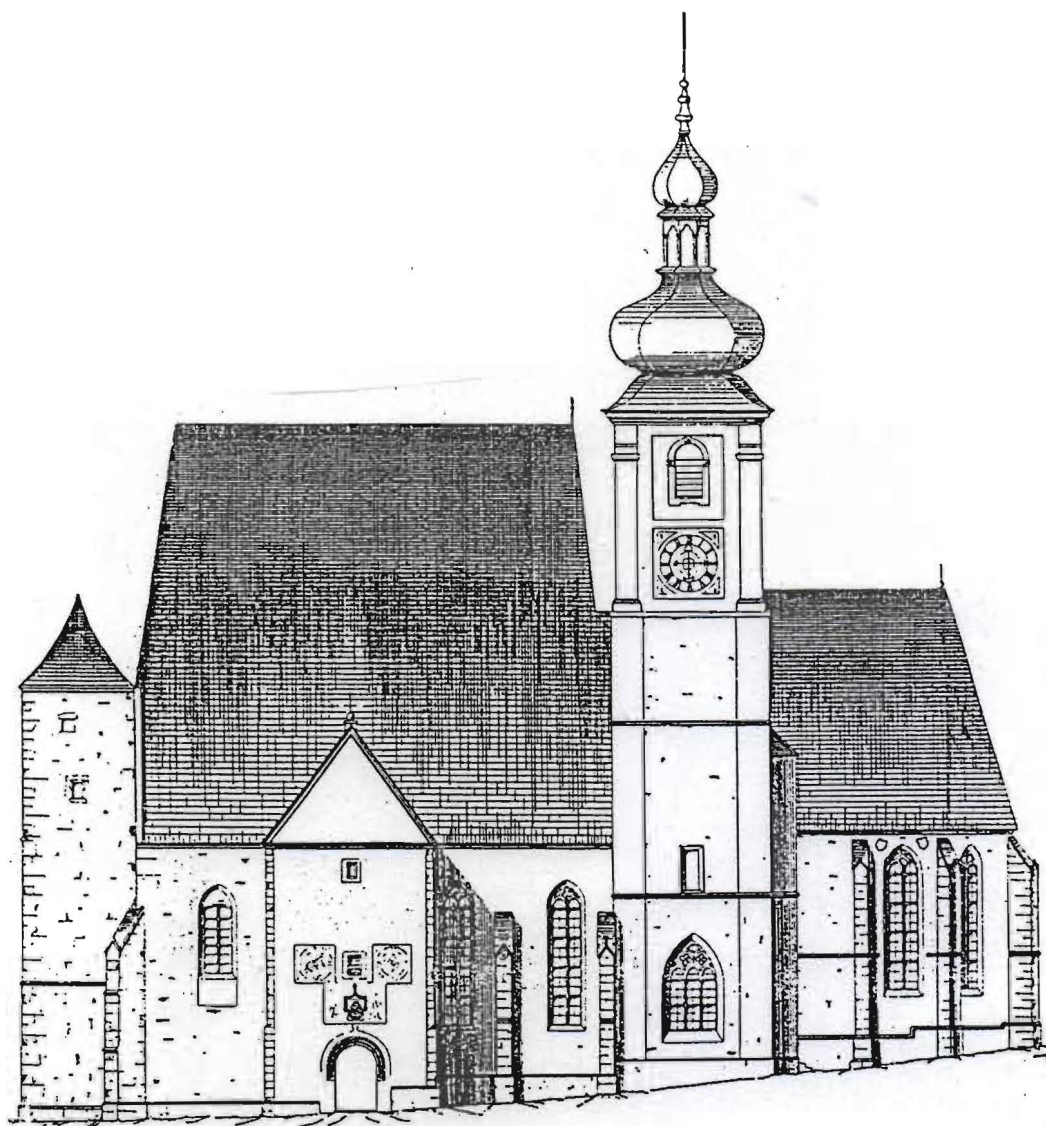
*Příloha 1.*

**Jižní strana kostela Nanebevzetí Panny Marie.** Kresba zachycující stav z roku 1900 je zajímavá tím, že ve druhém patře hlavní věže chybí gotické okno. Bylo totiž zazděno, takže kresba ho ani zobrazit nemohla. Objeveno bylo teprve při rekonstrukci kostela v 90. letech minulého století /viz fotografická příloha 17/.

- 17 - Hlavní věž ( zvonice ) v jižní části kostela. Na snímku je zřetelně vidět předěl mezi dolní gotickou částí a horní barokní přístavbou ( s nárožními pilastry a hodinami ). Prostřední gotické okno ( pod hodinami ) bylo odkryto v 90. letech minulého století / viz obrazová příloha 1 /.**

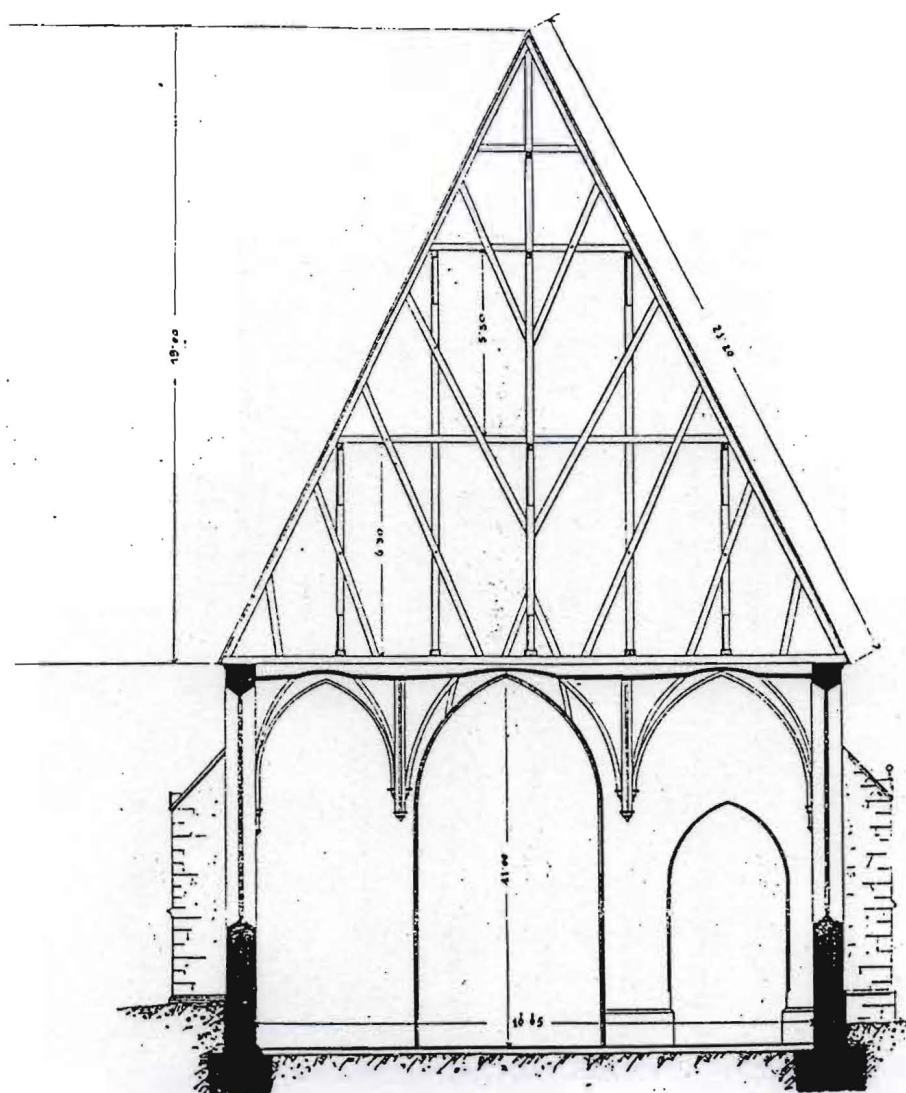
#### *Příloha 2.*

**Příčný řez trojlodím kostela.** Z obrázku je celkem dobře patrné, že jednotlivé lodě mají stejnou výšku, ale různou šířku. Příčinou této drobné asymetrie je zřejmě to, že chrám vznikl přestavbou starší budovy.

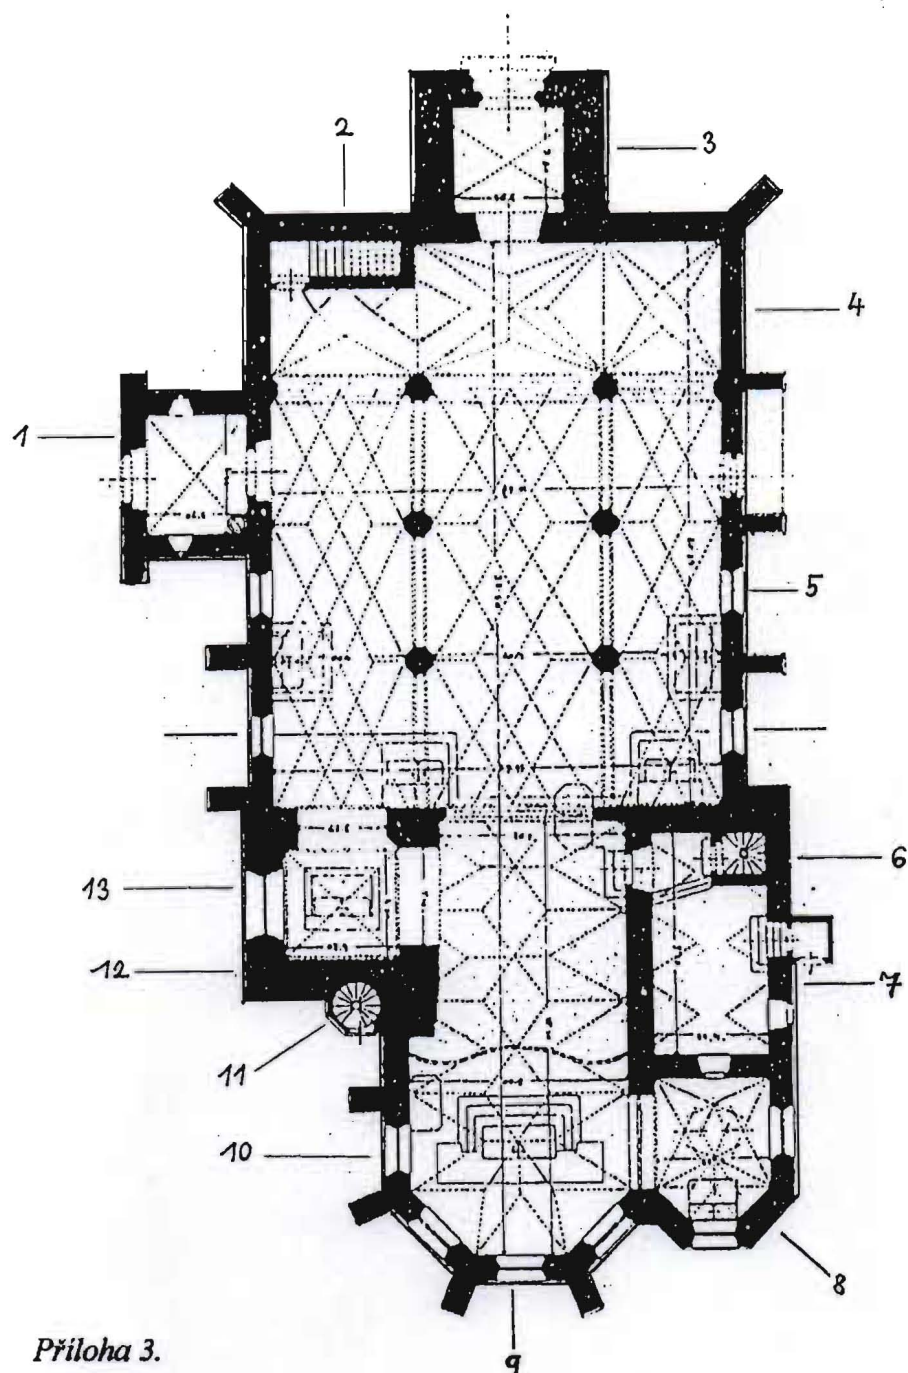
*Přiloha 3.*

**Půdorys kostela:**

- 1 - jižní předsíň s původním gotickým portálem
- 2 - schodiště na kruchtě
- 3 - západní obranná věž s novogotickým portálem
- 4 - empora (kruchta)
- 5 - trojlodí o stejné výšce, ale nestejně šířce
- 6 - vřetenové schodiště (šnek) do bývalé klenotnice
- 7 - sakristie
- 8 - křestní kaple
- 9 - polygonální (mnohoboký) závěr o čtyřech stranách osmiúhelníka
- 10 - presbyterium (presbytář, kněžiště)
- 11 - vřetenové schodiště (šnek) do hlavní věže
- 12 - hlavní věž (zvonice)
- 13 - kaple sv. Barbory

**Popis stavby.** Kostel se skládá z *presbytáře*, síňového trojlodí o stejné výšce, z hlavní a obranné věže. K severní straně kněžiště se pojí křestní kaple a sakristie. Na jeho jižní straně stojí hlavní věž (zvonice) a předsíň. Zdi presbytáře a trojlodí jsou zpevněny *opěráky* a kostel je zastřešen vysokou *valbovou* nebo spíše polovalbovou střechou. V presbytáři a v lodi jsou vysoká dvoudílná gotická okna s většinou dochovanými původními *kružbami*. Ve spodní části hlavní věže je dochováno krásné trojdílné okno s kružbou z 2. pol. 14. století.<sup>18)</sup> Na severní straně západního průčelí je malá *roseta* s vířivou kružbou. Tři vnější *portály* jsou původní, gotické, pouze v obranné věži je portál novogotický z 19. století. *Zdivo* je tvořeno z lomového a tesaného kamene a cihel. Až na obrannou věž a *armatury* na nárožích a opěrácích je celá plocha vnějšího zdiva omítnuta. Z pohledu na hlavní věž je dobře patrné, že její spodní dvě třetiny jsou původu gotického, zatímco horní třetina s nárožními *pilastry* je barokní. *Cibulová* střecha věže s *lucernou* a makovicí je novobarokní.<sup>19)</sup> Co se týče rozměrů stavby, tak šířka trojlodí je 16,65 m, jeho výška je 11 m a střecha dosahuje pozoruhodné výšky 19 m. Výška západní obranné věže je rovněž 19 m.

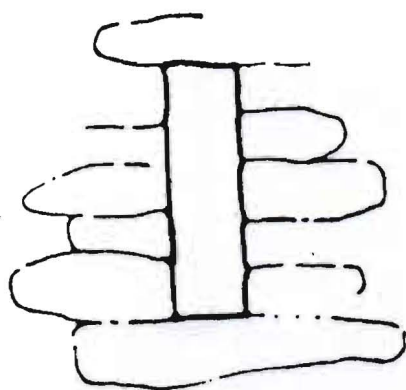
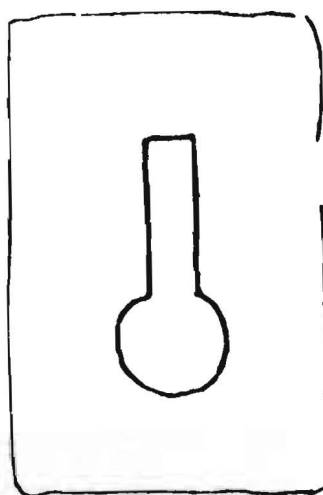
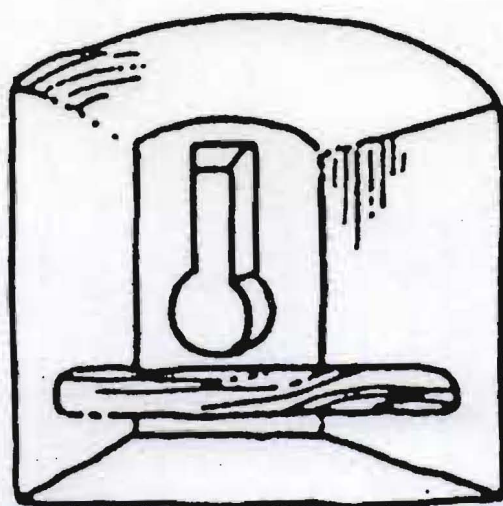
*Příloha 4.*

střilna  
šterbinová

klíčová

příčka  
na zaklesnutí hákovnice

**Střilny pro palné zbraně v západní obranné věži.** Jedná se o několik střilen šterbinových a čtyři velmi pěkné střilny klíčové (připomínají obrácenou klíčovou díрку). Tvar střilny má i starobylá městská pečeť, dochovaná nad jižním portálem /viz fotografická příloha 21/.

**Zajímavosti.** Obranná věž má velmi pěkně zachované klíčové střílny, které jednoznačně dokládají pevnostní ráz této pozdější přístavby. Její zdi jsou přes 1 m silné.

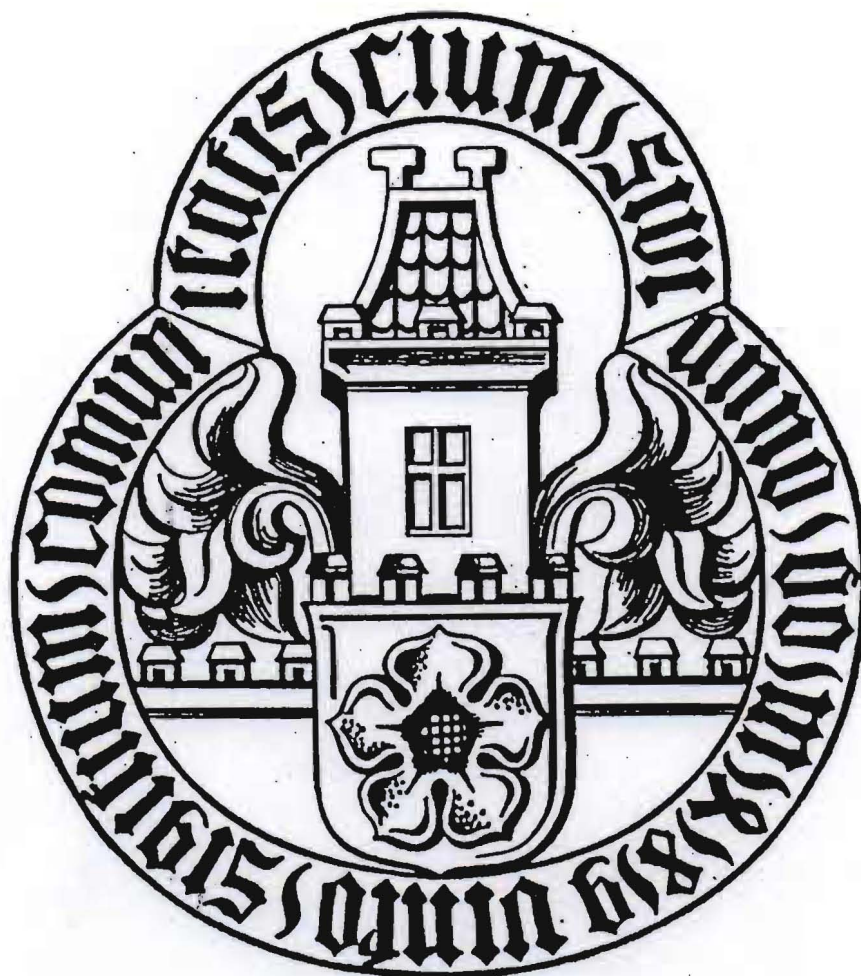
*Příloha 5.*

Nad jižním portálem je dovedně vytesaný **znak Trhových Svinů** (věž s hradbou, na níž je místo brány položen štít s pětilistou rožmberskou růží; nad štítem je cimbuří o čtyřech stínkách, hradby po stranách mají tři stínky; věž s oknem uprostřed má rovněž cimbuří o třech stínkách a je zakryta střechou se dvěma makovicemi; po stranách věže jsou buď ozdoby nebo šlehající plameny). Protože kolem znaku je latinský opis, jedná se fakticky o pečeť. Text opisu zní: „SIGILLUM COMUNITATIS CIVIUM /zkrácené „civium“/ SIVI ANNO DO /zkrácené „domini“/ 1485“ = Pečeť občanů města Svin Léta Páně 1485. Pečeť je velmi neobvyklá, neboť místo klasického kruhovitého tvaru je zde užito heraldické střílny.

- 21 - **Městský znak – pečeť, vytesaný nad jižním portálem** /viz též obrazová příloha 5/. Jeho kopii ve stejném měřítku je možné vidět rovněž v zasedací síni městského úřadu.

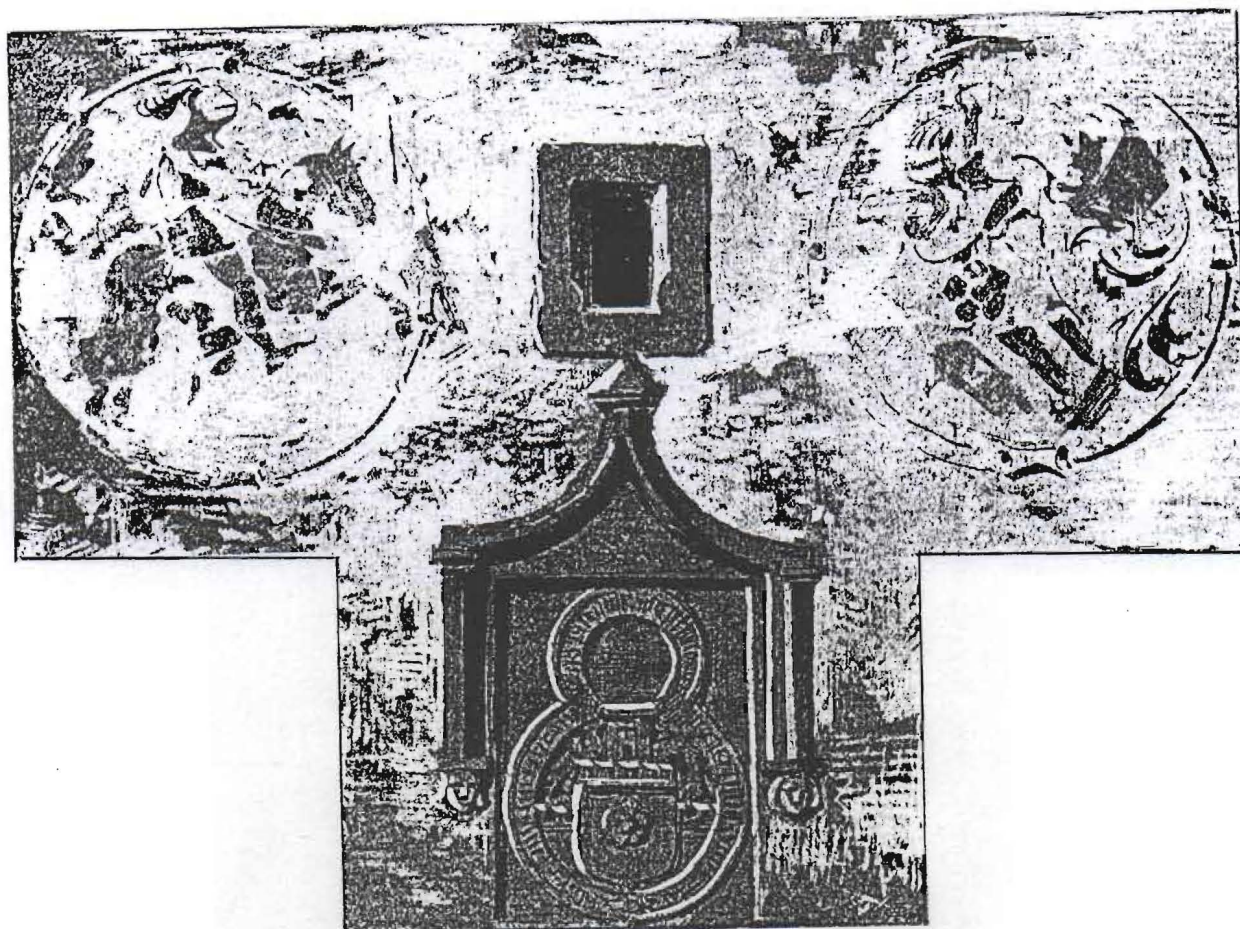
#### *Příloha 6.*

**Fresky a městský znak (pečeť)** nad jižním portálem Kresba zachycuje stav z roku 1884 (A.Sedláček) O sto let později už fresky vůbec nebyly viditelné, a proto musely být v polovině 90.let minulého století (s určitou dávkou restaurátorské fantazie) obnoveny. Levá freska představuje jezdce s červenou pětilistou růží ve štítě, zřejmě oblíbený rožmberský motiv (použitý např. na jezdecké pečetě Petra Voka nebo v exlibris Viléma z Rožmberka). Freska po pravé straně je vlastně rozhojněný (polepšený) erb rožmberský /viz obrazová příloha 7 a fotografická příloha 20/.

- 20 - **Průčelí jižní předsíně s rožmberskými freskami** /viz též obrazové přílohy 6 a 7/ **a vytesaným městským znakem** / viz též obrazová příloha 5 a fotografická příloha 21/. Zamřížované okno mezi freskami vede do bývalé zbrojnice a archivu.

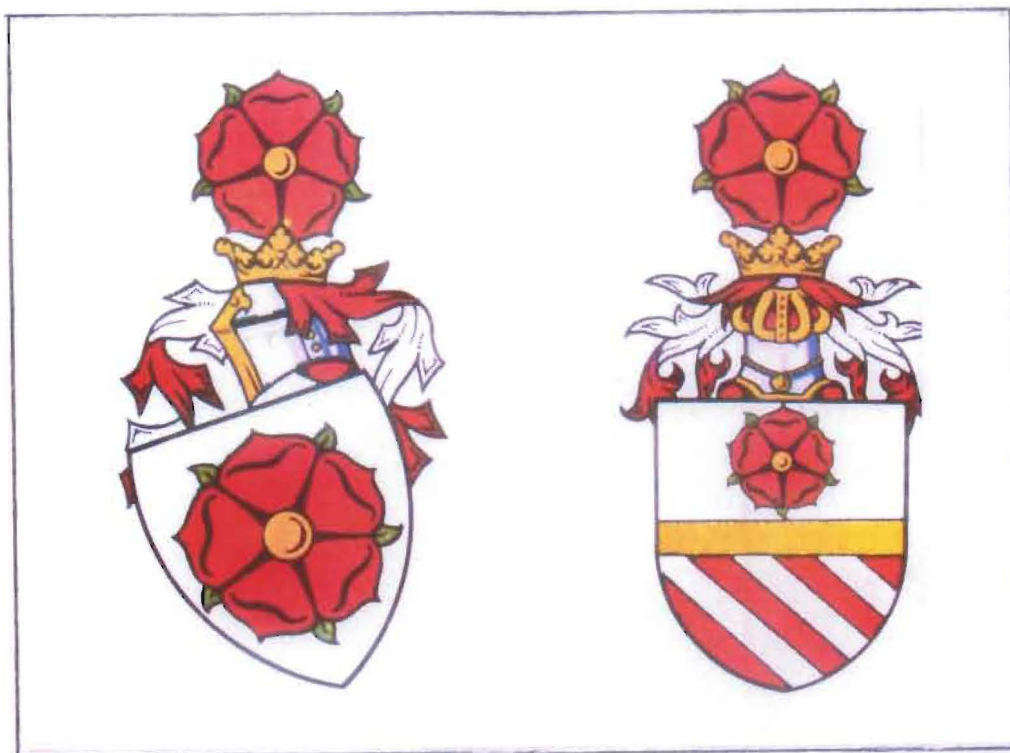
### *Příloha 7*

**Rožmberský erb.** Páni z Rožmberka nosili ve stříbrném štítu červenou růži se zlatým semeníkem, od počátku 15.století často doplňovanou zelenými lupínky mezi okvětními lístky. *Klenotem* byla obdobná růže. Poslední dva Rožmberkové, Vilém a Petr Vok, však bez královského souhlasu tento prostý erb opustili a přijali štít dělený zlatým břevnem (na němž se někdy objevoval ještě modrý had), nad nímž byla ve stříbrném poli původní červená růže a dole v červeném poli tři stříbrné kosmé pruhy /kosmé = vedené odshora z heraldicky pravé strany dolů ke straně levé/. Důvodem této změny byl domnělý, ale naprosto nedoložený společný původ s italským knížecím rodem Ursinů (Orsiniů), kteří takový erb nosí dodnes. Pravá freska nad jižním portálem je provedena právě v této úpravě. Proto fresky musely vzniknout mezi léty 1551 (kdy se stal vládařem Vilém z Rožmberka) a 1611 (kdy zemřel 12. a poslední rožmberský vladař Petr Vok). Podle jednoho účetního záznamu byla práce provedena skutečně v roce 1611, a to na počest zemřelého vladaře Petra Voka /viz fotografická příloha 20/.

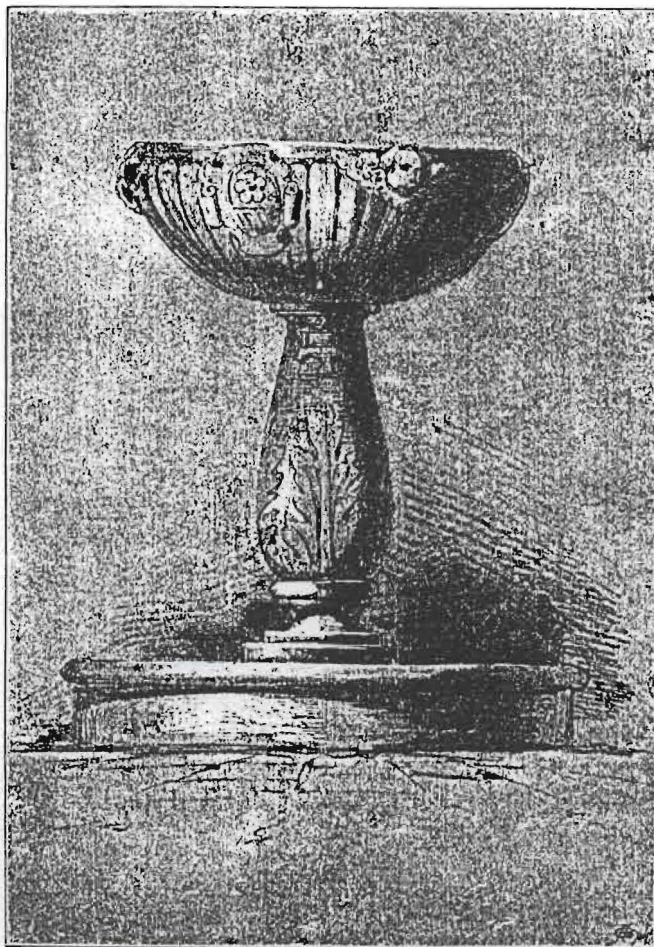
*Příloha 8.*

**Rožmberská křtitelnice** v jižní předsíni. Kresba zachycuje stav z roku 1884 (A. Sedláček). Křtitelnice je už renesanční. Dřev má pěkně profilovanou patku a je zdoben akantovými listy a tabulkou s dnes už téměř nečitelným letopočtem 1559. Mušle je zdobena rožmberským znakem a okřídlenými hlavami andělů. Výška křtitelnice je 105 cm, průměr mušle pak 82 cm. Druhá kamenná křtitelnice je ještě v křestní kapli, ani jedna se však už dnes ke křtům nepoužívá. Zobrazená křtitelnice se používá jen jako kropenka /viz fotografická příloha 3/.

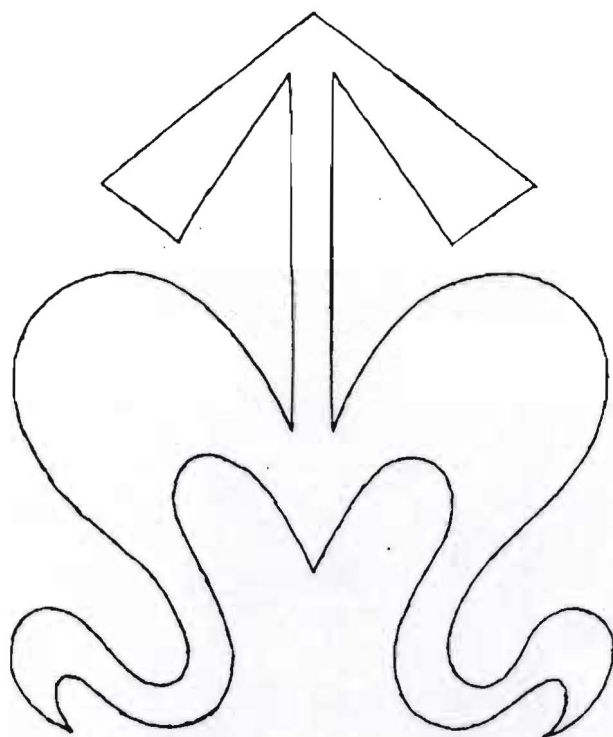
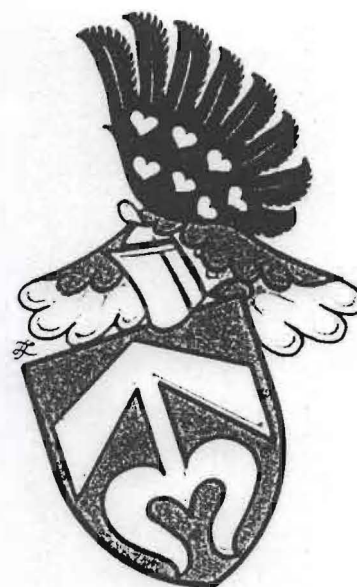
#### *Příloha 9.*

**Heraldický symbol „Odřivous“** na svorníku levé (severní ) lodi /viz též fotografická příloha 1/. Jedná se vlastně o obecnou heraldickou figuru ve tvaru zavinuté střely (tj. šípu, zakončeného vzadu přivázaným pruhem látky, který se namáčel v pryskyřici a zapaloval před použitím šípu jako zápalné střely). Termín vznikl jednak na základě erbovní pověsti, podle které šlo o střelu, jež prostřelila mužský vous, který se na ni částečně ovinul a jednak omylem Paprockého, který jej v Čechách zavedl podle polského *herbu odrowoz*. Na svorníku v levé chrámové lodi je zřejmě proto, že manželkou 6. rožmberského vladaře Petra IV. (vládl 1493-1523) byla jistá Eliška z Kravař (zemřela r. 1500) a páni z Kravař měli právě tento symbol ve svém erbu (viz menší obrázek). Na protilehlém svorníku v pravé lodi je pak rožmberská pětिलistá růže.

Na svorníku severní lodě je zajímavý heraldický symbol Odřivous, který dokládá spřízněnost Rožmberků s rodem pánů z Kravař.

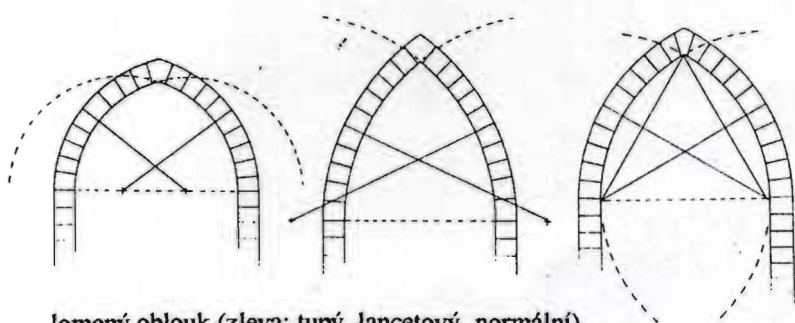
lomený oblouk (zleva: tupý, lancetový, normální)

**Lomený oblouk** – oblouk tvořený dvěma oblouky se středy na linii rozporu, které se ve vrcholu setkávají v jediném bodě. U *normálního* lomeného oblouku jsou středy konstrukce v patkách a poloměry kružnic se rovnají rozponu. U vyššího *lancetového* oblouku jsou středy mimo podpěrné zdi, zatímco u nízkého *tupého* oblouku jsou středy uvnitř zdi.

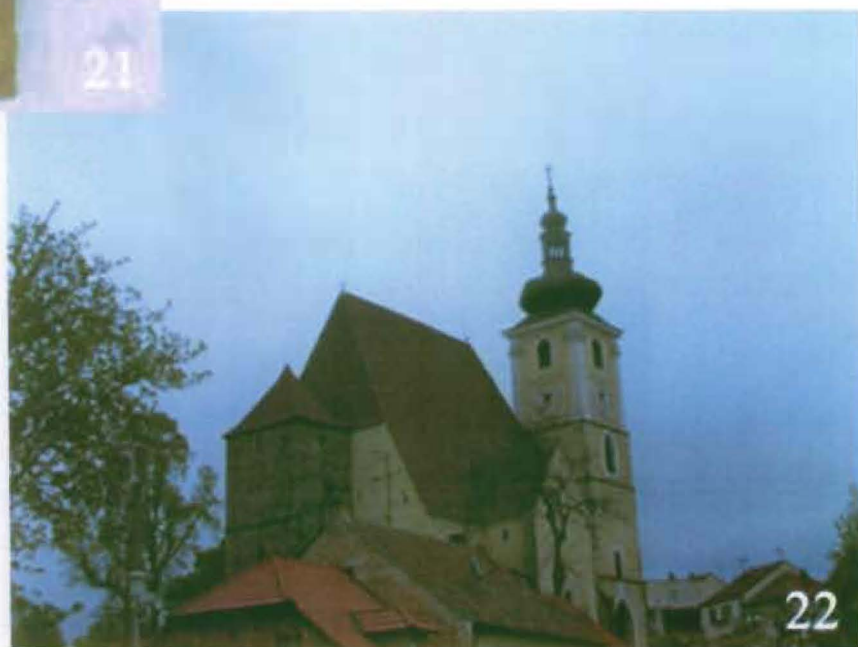
- 22 - **Celkový pohled od jihozápadu.**
- 23 - **Gotický portál vedoucí do jižní předsíně.** V horní části starobyklých dřevěných dveří je patrný motiv rožmberské růže.
